**PLANO DE AÇÃO DE EMERGÊNCIA (PAE)**

**JAGUAR MINING INC.**  
**PLANO DE AÇÃO DE EMERGÊNCIA (PAE)**  
**BARRAGEM MOITA**  
**MAPA GERAL DA ENVOLTÓRIA DE INUNDAÇÃO**

Nº HIDROBR: HBR48-21-JAGUAR-PT05-DES074

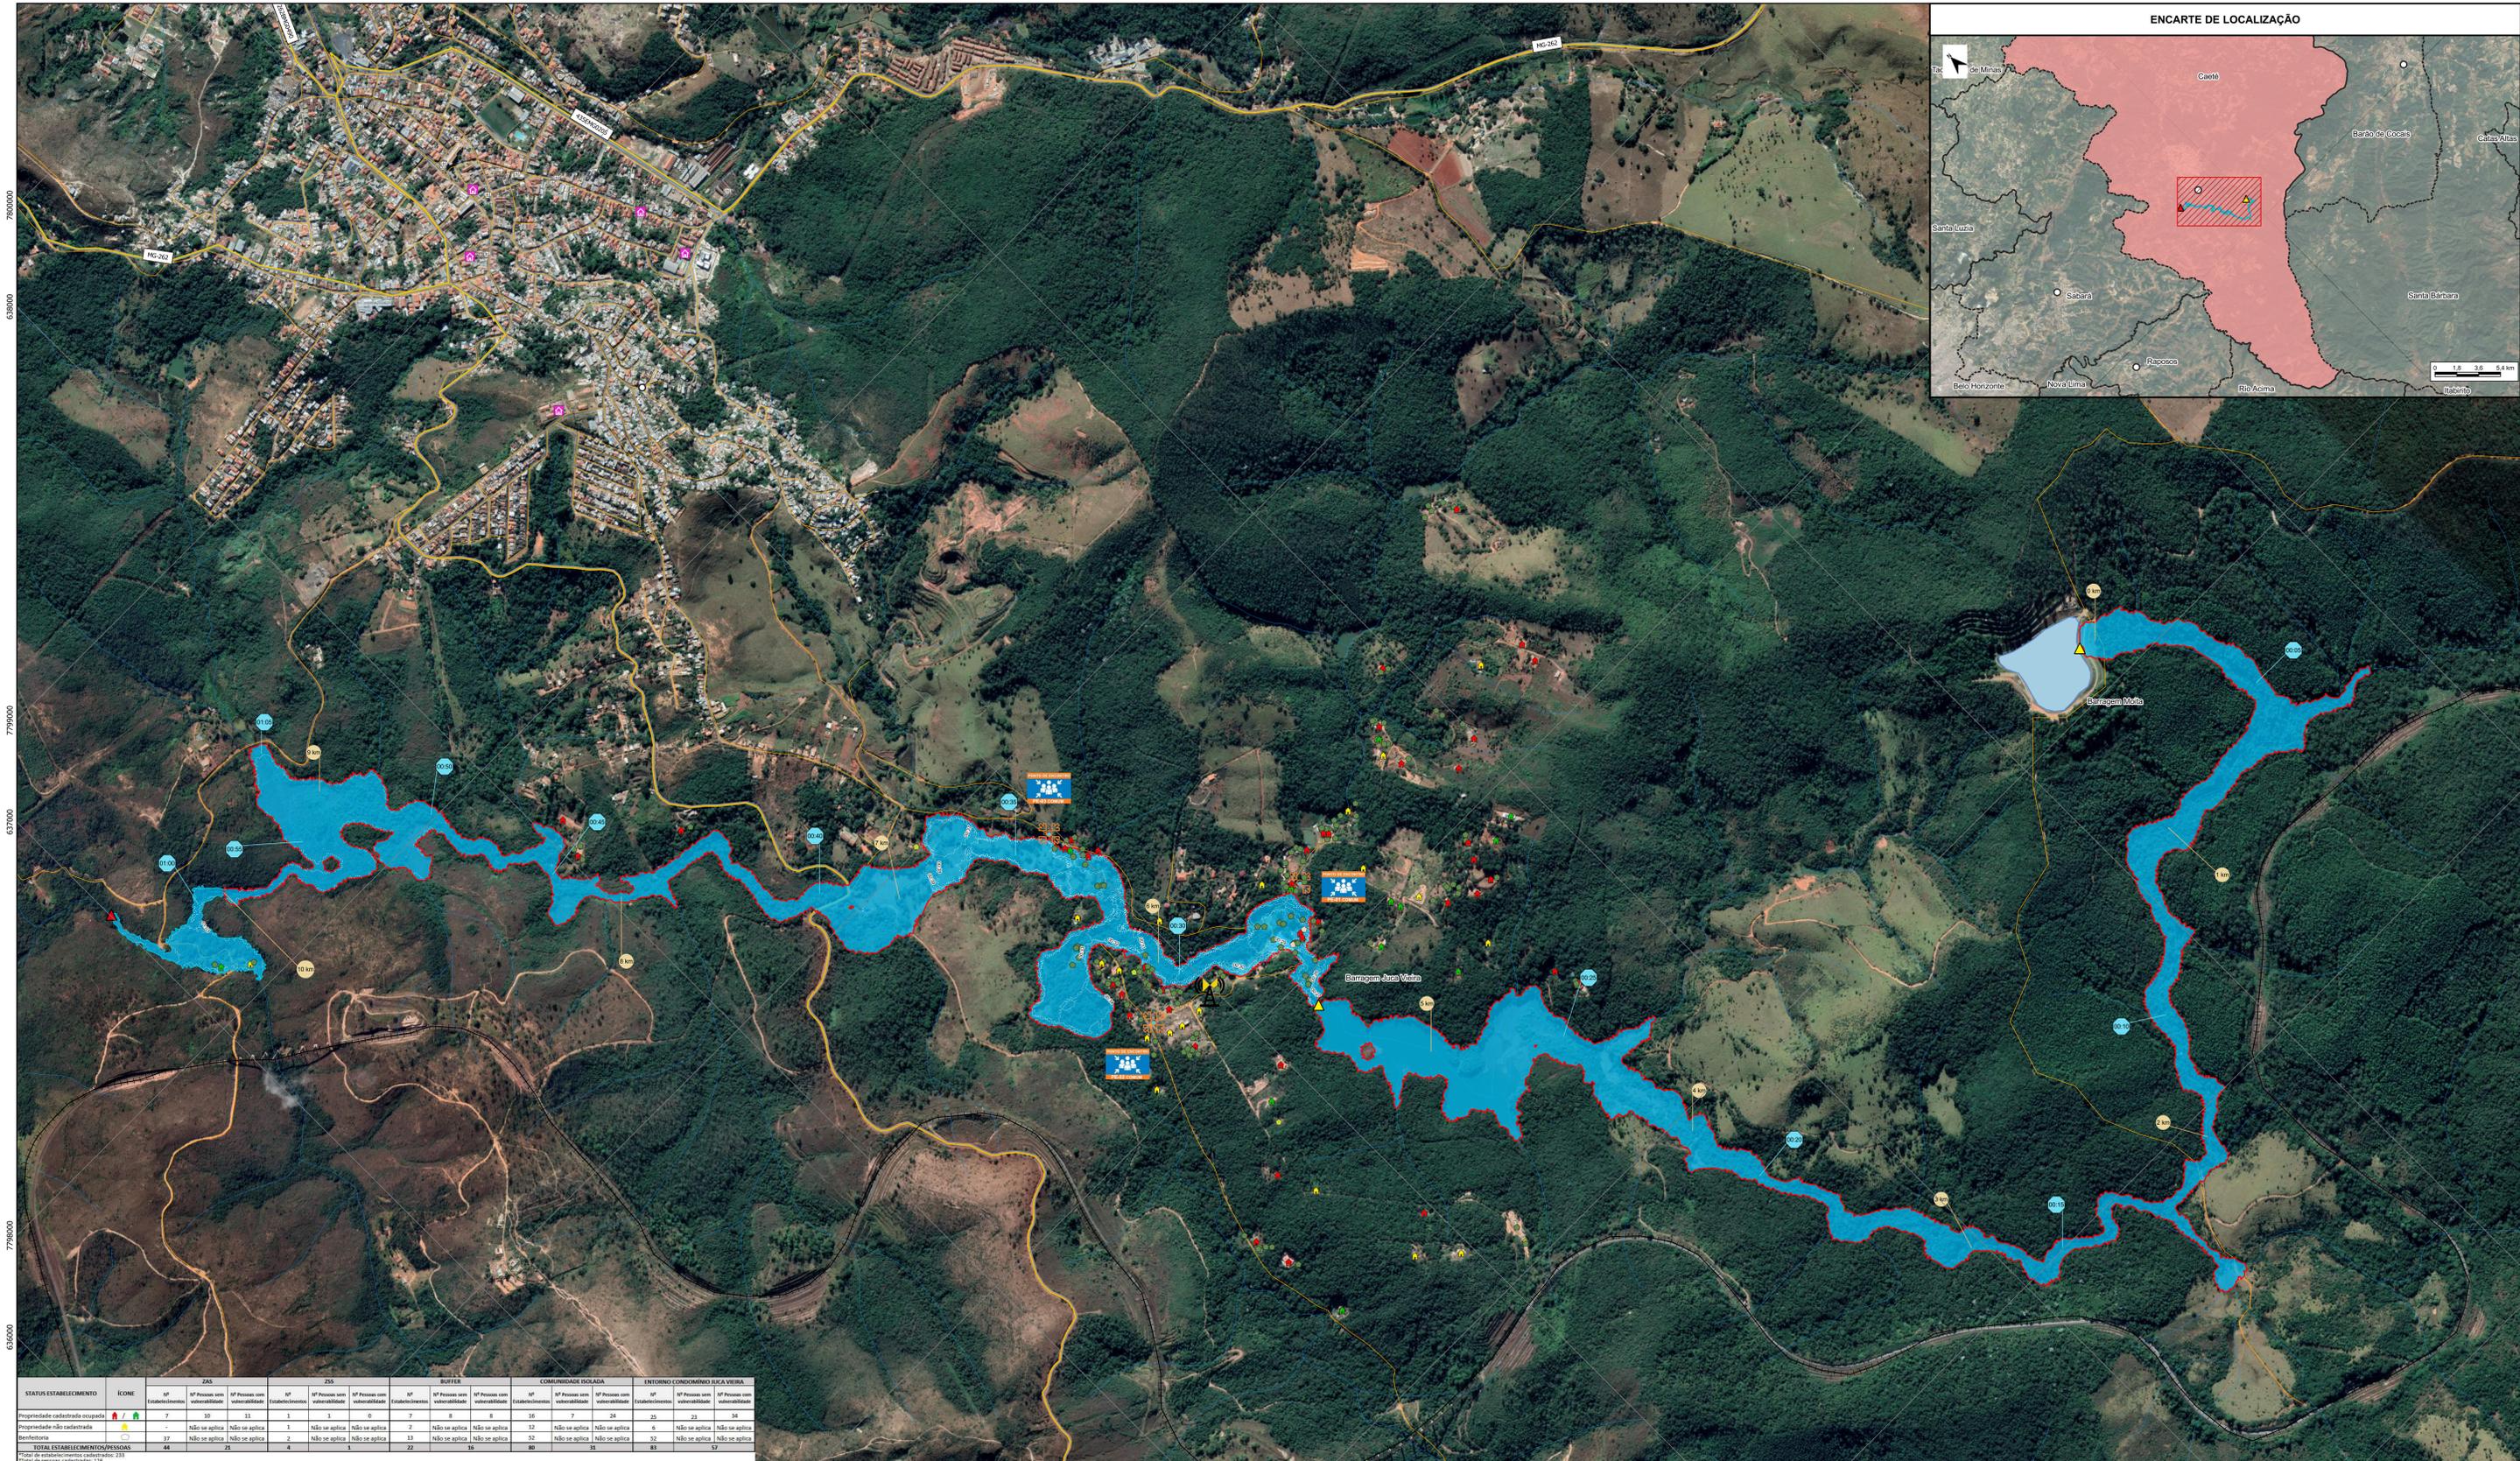
1- Mancha de inundação definida a partir do terreno com resolução espacial de 1x1 m composto por curvas de nível obtidas por levantamento a laser dos anos de 2017 a 2023, fornecidas pela Jaguar Mining. Para complementação do terreno foi utilizada a topografia ALOS PALSAR, com resolução 12,5 x 12,5 m.

2- O mapa de inundação apresentado é baseado em simulações hidráulicas da propagação da onda de ruptura, pelo vale a jusante da Barragem Moita, realizadas a partir do software RiverFlow2D.

3- A mancha de inundação pode ser definida como estimativa da área que seria impactada pela onda resultante do rompimento da barragem pelo método de galgamento. Sua precisão é dependente da qualidade de informações do terreno, sofisticação do modelo hidrodinâmico e da disponibilidade dos dados de entrada. Esta informação deve ser utilizada apenas como uma referência e pode variar com as condições existentes na barragem e no vale a jusante durante o evento de ruptura extrema.

4- Extensão do trecho modelado: 10,5 km.

6- Tempo de chegada da onda de ruptura corresponde ao tempo necessário para que a onda alcance a profundidade de 2 pés acima daquela causada pela vazão natural de um tempo de retorno igual a 1.000 anos no córrego Roça Grande e Jacu, e de 300 anos no Ribeirão Juca Vieira.

7- Esta simulação foi modelada considerando a ruptura extrema para a estrutura Barragem Moita, considerando a ocorrência de precipitações extremas sobre o reservatório, com tempo de retorno de 10.000 anos e o modo de falha como galgamento devido a falha no extravasador.
